재해사례

지붕위 작업 중(채광창 보수공사) 떨어짐

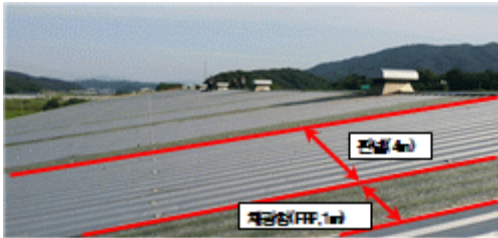
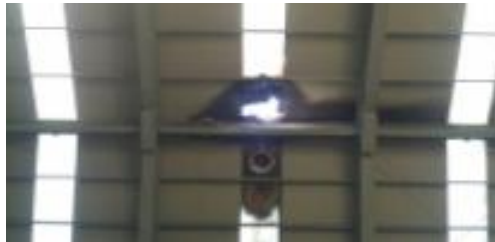
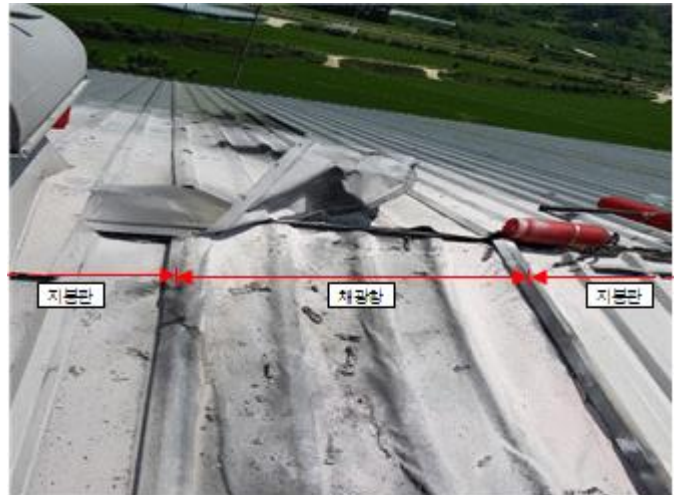
재해 상황도

2019. 07. 05.일(금) 12:10분경 경북 김천 소재 ○ ○ 엔지니어링(주)에서 지붕 방수공사 중 지붕에서 원인불명의 화재가 발생하여 이를 진화 후, 진화상태를 확인하기 위해 지붕 위에 올라가 확인하던 중 채광창(FRP, 1.5t X 2단)에 발이 빠지면서 떨어져 사망(높이 13.2m).

- 안전조치 없이 지붕위에서 작업 중 채광창(Sun-Light)를 밟고 떨어짐
 - 추락 위험이 있는 지붕 위에서 작업 시 안전대를 착용하지 않고, 안전대를 걸기 위한 부착 설비를 설치하지 않은 상태에서 채광창 설치/보수 공사, 철거공사 중 떨어짐

- 지붕 위 작업 중 떨어짐으로 인한 위험방지조치
 - 채광창 중간에 단단한 구조의 폭 30cm 이상 작업자판 설치 또는 하부에 추락방지망 설치
- 작업자에게 보호구 지급 및 착용 지도
 - 고지붕 위 작업은 떨어질 위험또는 미끄러질 위험이 있으므로 작업 전 구간에서 안전대를 착용하고 작업하여야 하며, 안전대를 걸어 사용할 수 있는 안전대 부착 설비 설치
