## ▣ 재해사례

### 산업용 로봇 팔과 지그 사이에 끼임

광주광역시 광산구 소재 (주)OOOO 에서 재해자가 로봇 용접기에 부착된 용접 팁 교체 작업 중 작동 중인 로봇 팔과 지그 사이에 흉부가 끼어 사망

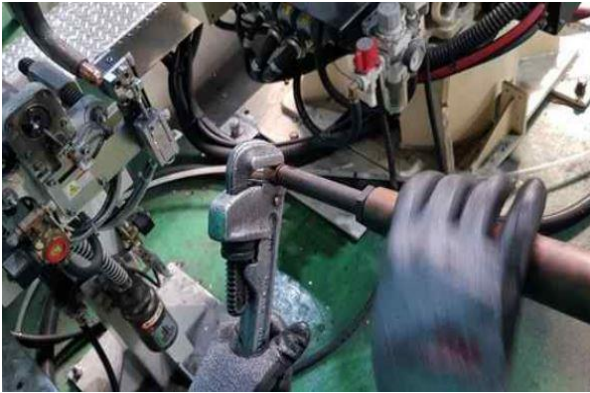
용접 팁 교체

- 로봇 가동 반경 내 출입 시 감응식 방호장치 작동에 따라 로봇의 작동이 중지되어야 하나 일시중지(muting) 기능 사용으로 방호장치 미작동
- 로봇을 정지시키지 않은 상태에서 안전 조치가 구축되지 않은 재료 투입구 공간을 통해 셀 내부로 들어가 작업 실시

- 로봇 가동 반경 내부로 근로자 출입 시 감응식 방호장치가 작동되도록 하고 일시중지(muting) 사용 시 다른 수단에 의하여 안전이 유지되도록 관리
- 로봇 작업 반경 내 수리·점검 등 비정형적 작업을 하는 경우에 해당 로봇의 운전을 반드시 정지한 후, 출입문으로 진입하여 작업 실시

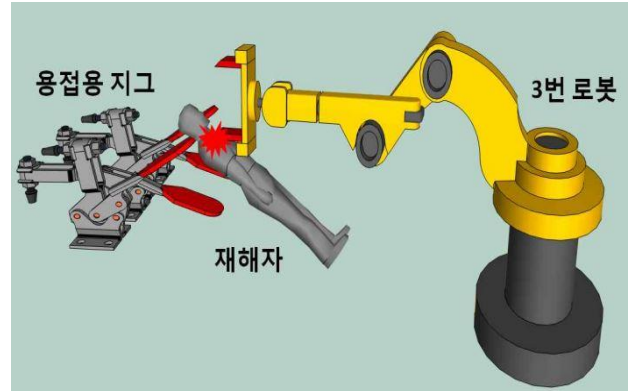
재해 발생 과정
