## 재해사례

# 포장지 교체 작업 중 끼임

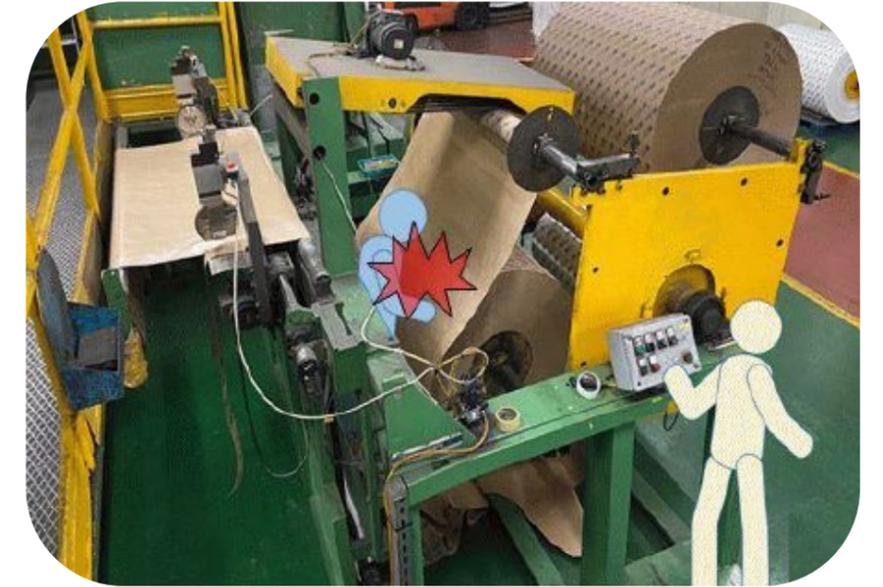
대구 달성군 소재 모 사업장 내 자동 포장 공정에서 피재자가 포장기 공급장치 내부에서 롤을 교체하는 중 동료작업자가 설비를 작동하여 피재자가 롤과 프레임 사이에 끼여 사망함

- ◎ 방호장치
  - 포장지 공급장치 내부 진입 관련 방호장치 부재
- ◎ 신호
  - 2인1조로 수행하는 롤 교체 작업에서 근로자 간 신호방법 부재
- ◎ 작업절차
  - 포장지 롤 교체 작업에 대한 작업방법 및 순서 미수립
- ◎ 인적요인
  - 공급장치 내부 작업자를 미확인 상태에서 설비 작동

해당 상황

- ◎ 포장지 공급장치 방호장치 설치  
포장지 공급장치 내부에서 근로자 작업 시 설비가 작동되지 않도록 인터록 출입문 등 방호장치 설치
- ◎ 신호 방법 지정  
2인 1조 작업 시 작업자 간 신호방법 지정 및 준수
- ◎ 작업 표준 수립  
포장지 롤 교체 작업에 대해 작업방법 및 순서에 등을 포함한 작업 표준 수립
