재해사례

전도되는 지게차에 깔림

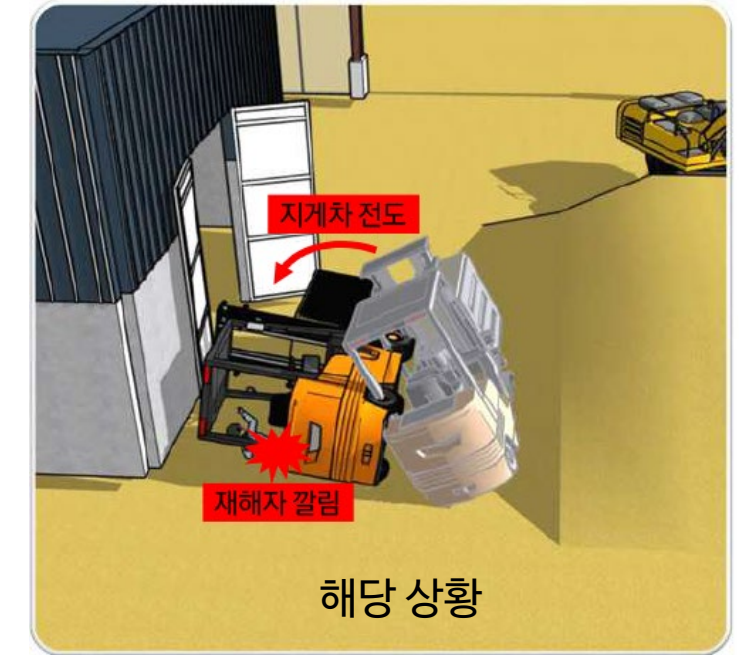
충남 부여군 소재 ○○○○○(주) 벚짚 적재구역에서, 지게차를 이용하여 절단된 벚짚을 운반하는 과정에서 지게차가 측면으로 전도되며 운전중이던 재해자가 깔림

- ◎ 지게차 전도방지 조치 미비
 - (통행로 미확보) 적재되어 있는 벚짚 주변에 지게차를 주행할 수 있는 충분한 공간을 확보하지 않음
 - (안정도 초과) 지게차는 적재된 벚짚 위로 주행하던 좌우안정도가 초과하며 측면으로 전도됨
- ◎ 지게차 전도과정에서 재해자의 운전석 이탈
 - (좌석안전띠미착용) 좌석안전띠를 미착용한 재해자는 운전석에서 이탈되며 전도되는 지게차에 깔림

- ◎ 지게차 통행로 확보
 - 벚짚 적재구역 주변에 지게차가 안전하고 통행할 수 있는 공간을 확보하여야 함
 - 또한, 주변을 평탄화하여 주행중인 지게차가 요철을 밟고 전도되는 사고를 예방하여야 함
- ◎ 좌석안전띠 착용
 - 지게차를 운전하는 근로자가 좌석 안전띠를 착용하도록 조치하여, 지게차가 전도되는 경우에 운전자가 운전석에서 이탈하며 지게차에 깔리는 사고를 예방하여야 함.
